**ASIGNACIÓN DE LA VULNERABILIDAD SÍSMICA DE
EDIFICIOS DE LA CIUDAD DE MÉXICO**

REPORTE FINAL
UAM-A/DMAE-2020-05
Diciembre de 2020

El presente estudio de investigación se realizó dentro del **Convenio de Colaboración ISCDF/CEC-04/2020-05** entre el Instituto para la Seguridad de las Construcciones en el Distrito Federal y la Universidad Autónoma Metropolitana, Unidad Azcapotzalco, el cual consta de 73 páginas.

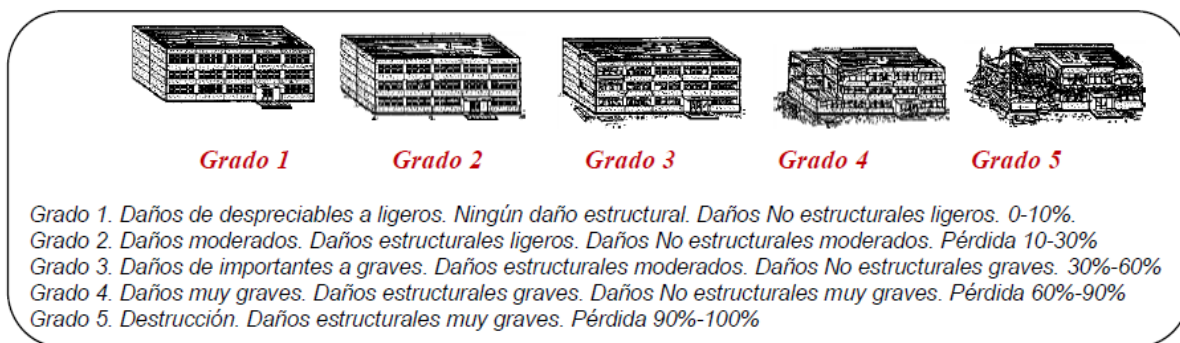
Figura 2.2. Definición de Grados de Daño según la escala EME 98

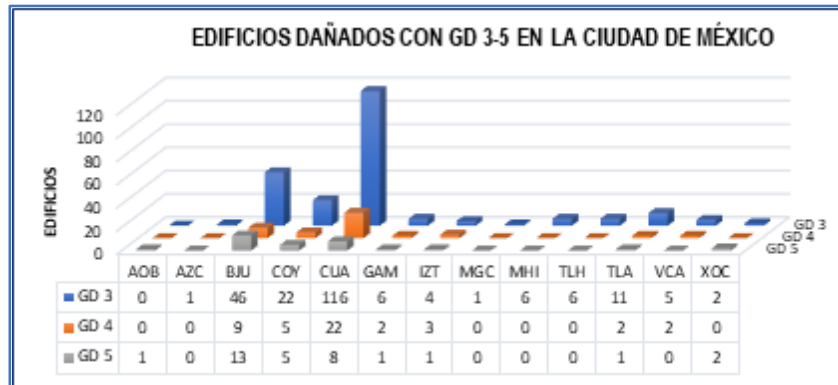
El presente estudio también clasifico de manera independiente el número de edificaciones por Grado de Daño, centrándose en los Grados de Daño 3, 4 y 5. Los resultados de este análisis indican que de los 32 edificios con Grado de Daño 5, la delegación Benito Juárez presento 13 edificios con colapso total o colapso parcial, Cuauhtémoc 8 y Coyoacán 5, mientras que las estructuras con daño grave (GD 4), la delegación Cuauhtémoc es la que mayor número de estructuras cuenta con esta clasificación de daño, teniendo 22 edificaciones dentro de este rubro, seguida por Benito Juárez con 9 estructuras y Coyoacán con 5. Finalmente, de los 226 edificios con un grado de daño moderado (GD 3), la delegación Cuauhtémoc representa la zona con el mayor porcentaje con 116 estructuras, Benito Juárez con 46 y Coyoacán con 22.

Figura 2.5. Clasificación de daño (GD 3-5) por zonas de la Ciudad de México

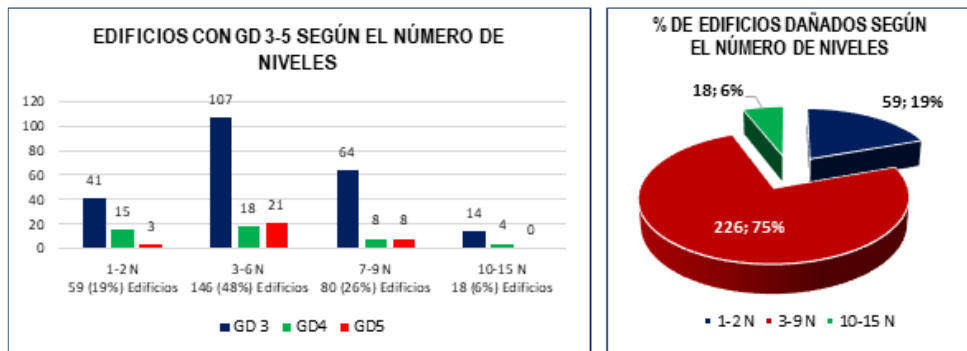
De acuerdo a las estadísticas que se presentan en la Figura 2.6, las estructuras que sufrieron daño severo o tuvieron algún tipo de colapso, ya sea parcial o total, se sitúan dentro del grupo de edificaciones que cuentan de 3-9 niveles, ocupando un 75% del inventario de edificios que sufrieron un GD 3-5. Tan solo un 6% de los edificios de 10-15 niveles se encuentran dentro de esta clasificación, mientras que las edificaciones que cuentan de uno a dos niveles representan un 19% de las estructuras clasificadas con GD 3-5. Cabe destacar que aproximadamente la mitad de las edificaciones que cuentan con dos niveles, ya habían registrado un daño previo.

Figura 2.6. Estadísticas de Daños según el número de niveles

Si consideramos que las estructuras menores o iguales a 3 niveles ya contaban con algún daño previo, el porcentaje de este tipo de estructuras se reduce a las que realmente fueron afectadas por el sismo considerablemente, por lo que los mayores daños se concentran en edificios con niveles superiores a 3, tomando en cuenta esto, si agrupamos los edificios con 4 niveles o superiores se tienen los siguientes porcentajes de daño: Grado de Daño 3: 75% (160 estructuras), Grado de Daño 4: 13% (27) y Grado de Daño 5: 12% (26), teniendo un total de 213 estructuras con niveles mayores a 3, mientras que el total de las edificaciones con niveles inferiores a 4 que presentan un grado de daño severo a destrucción (GD3-5) es de 90 estructuras, tomando en consideración que parte de estas últimas ya contaban con un antecedente de daño ya sea por sismo o por falta de mantenimiento.

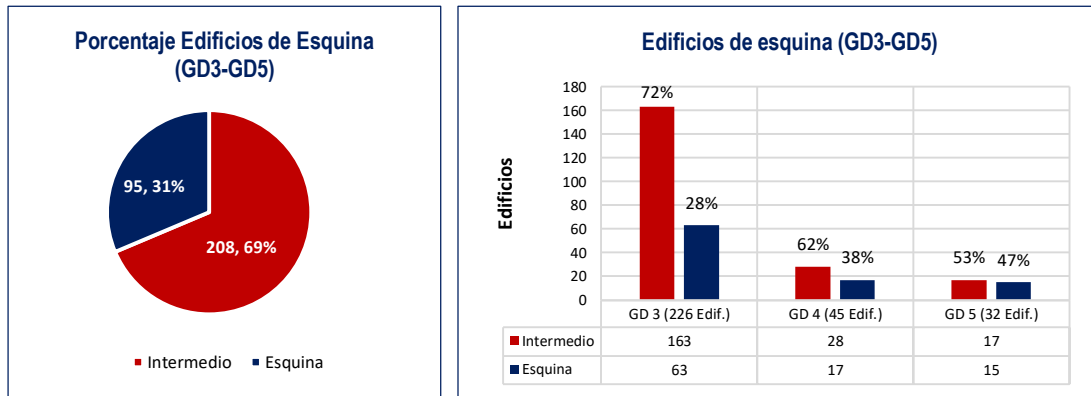
Finalmente, en la Figura 2.8 se muestran estadísticas relacionadas con edificios de esquina, ya que gran parte de los edificios con daños considerables eran de esta índole. El porcentaje de

edificios de esquina con daño significativo fue del 31%, es decir un poco más de la cuarta parte de los edificios estudiados con GD3-GD5, así mismo, también se puede apreciar que las estructuras que sufrieron colapso, casi la mitad de ellas era de esquina (47%), mientras que aquellas que sufrieron daños graves o colapso parcial, el 38% se encontraba en esquina. Si nos centramos en edificios mayores a 2 niveles clasificados con GD3-GD5, se encontró que un número significativo de edificios presentaba planta baja flexible, es decir el 60.66% de las construcciones estudiadas, dentro de las cuales prevalecieron entre los edificios con grado de daño 4 y 5.

Figura 2.8. Estadísticas de edificaciones dañadas (GD3-GD5) con ubicación en esquina

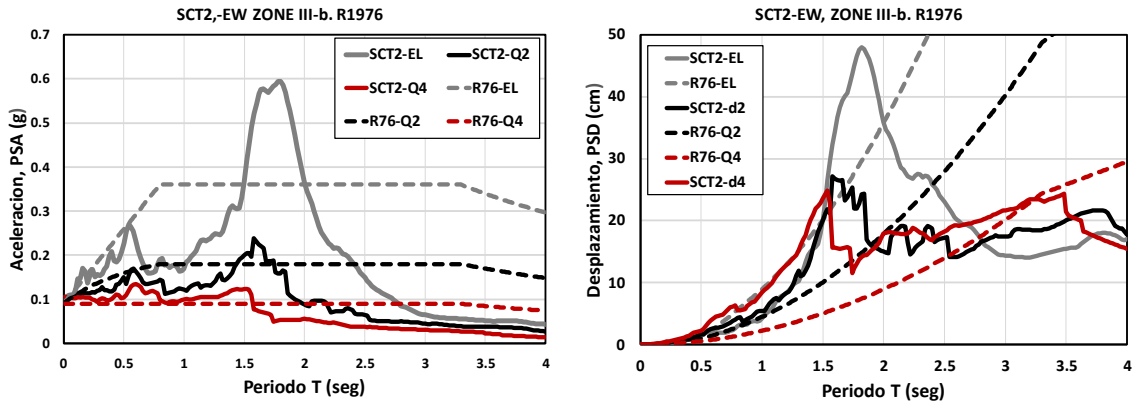
Figura. 2.10. Espectros de demanda de ductilidad en SCT ($\mu=1,2,4$). R1976, sobrerresistencia: 1.5.

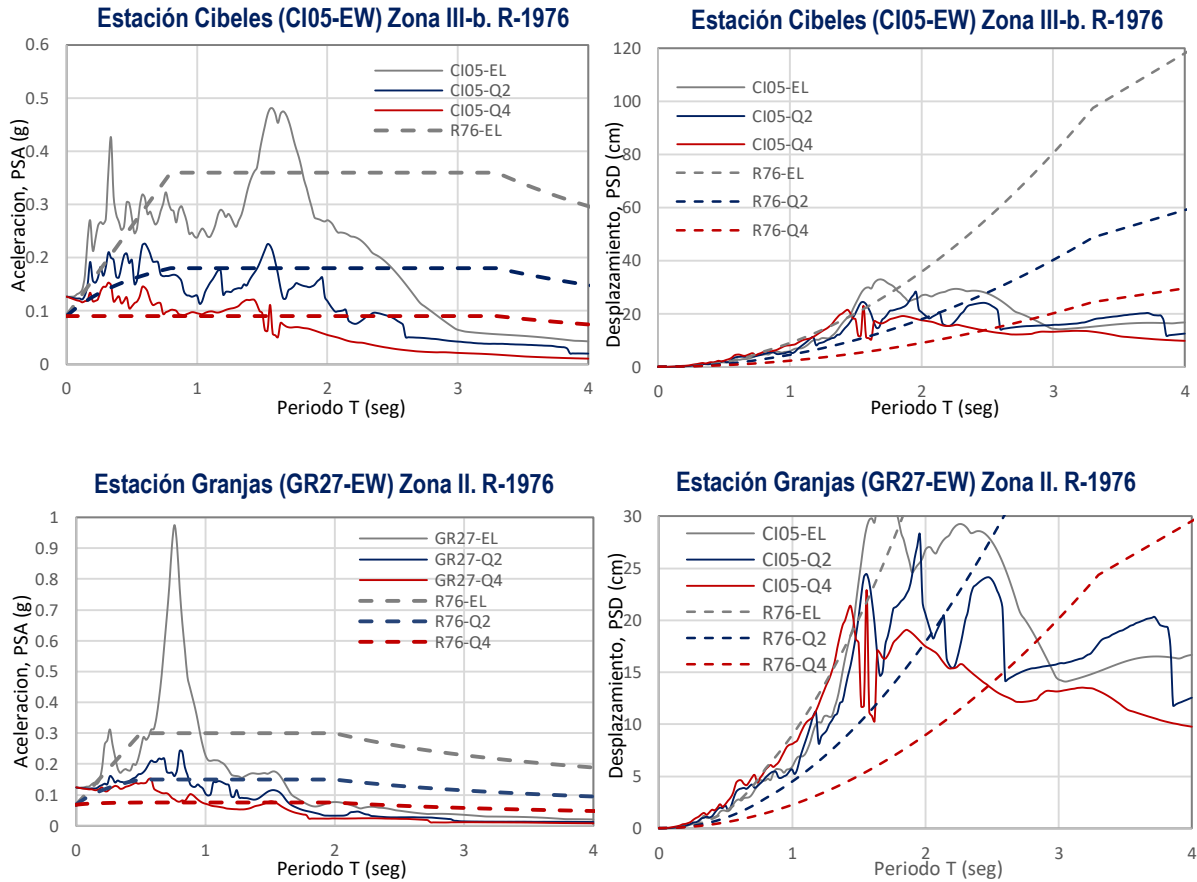
Figura 2.11. Espectros de demanda de ductilidad en CI05 y GR27 ($\mu=1$, $\mu=2$, $\mu=3$). R1976 SBR: 1.5

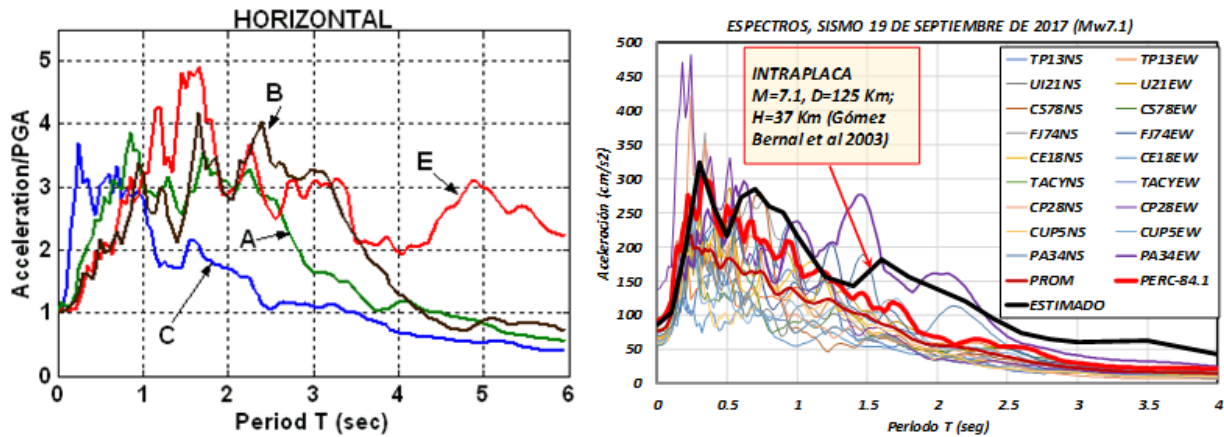
(CP28); se incluye en la Figura 1b el espectro promedio y el percentil 84.1 de los veinte acelerogramas registrados en zona I. Se comparan estos espectros del terremoto con el espectro esperado estimado utilizando la PGA obtenida con la relación de atenuación propuesta por Gómez-Bernal *et al.* (2003), y la forma espectral para los eventos intraplaca. Podemos observar una gran correlación entre el espectro estimado con los observados.

Figura 3.2 (a) Formas Espectrales en estaciones de la Zona I de Ciudad de México por tipo de fuente; (b) Espectros de respuesta (5%) del sismo 19 de septiembre de 2017, con el espectro estimado.

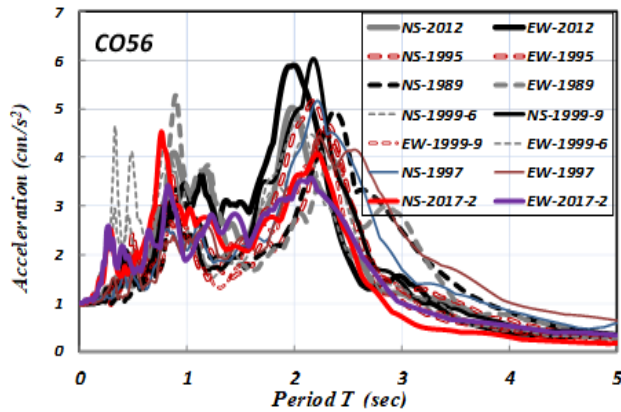
Figura 3.3 Espectros de respuesta normalizados en la estación CO56 (Col Roma), no se detectan diferencias espectrales debido al origen.

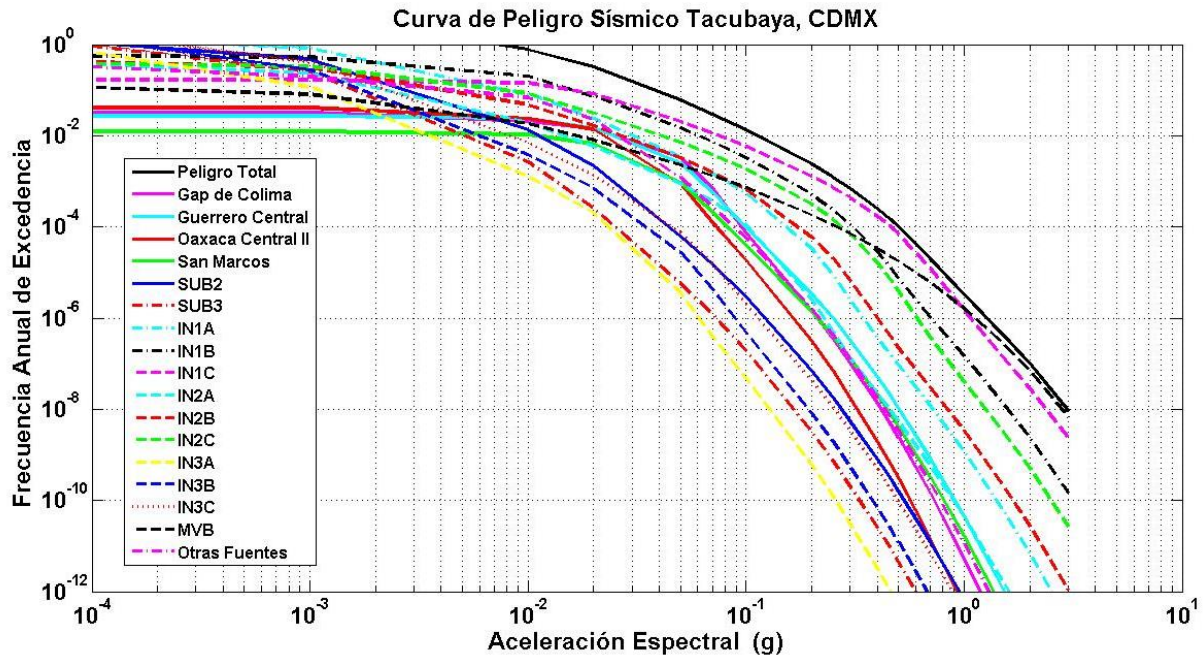
Figura 3.6. Curva de Peligro Sísmico para PGA en Tacubaya, Ciudad de México.

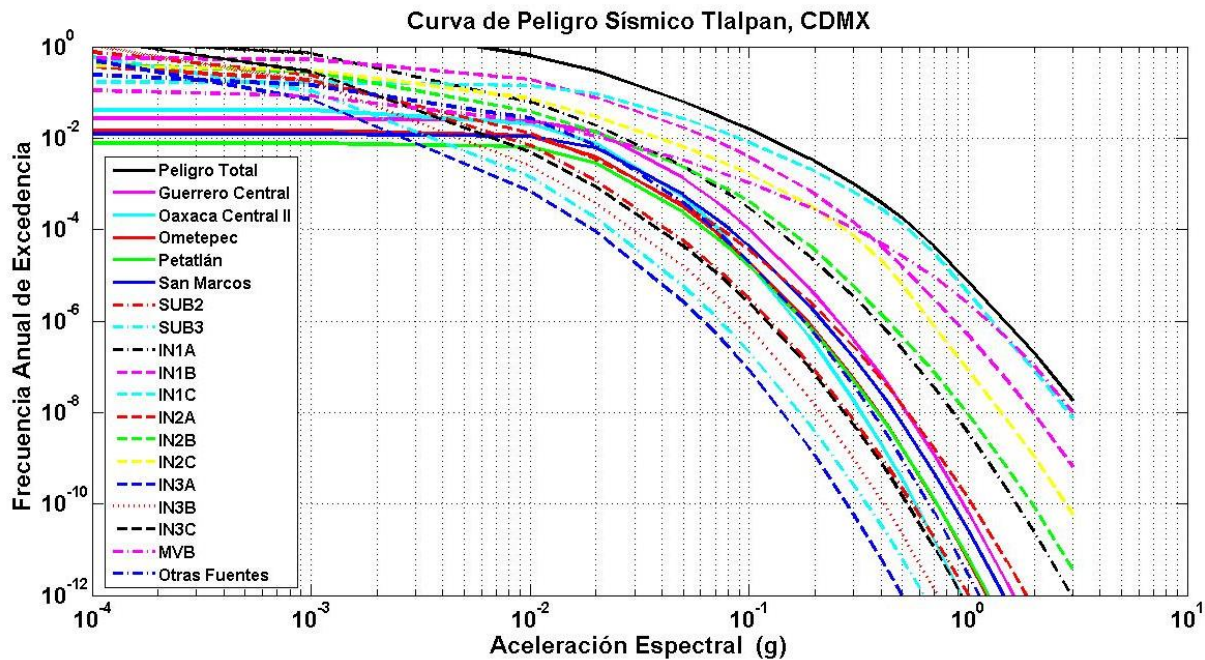
Figura 3.7. Curva de Peligro Sísmico para PGA en Tlalpan, Ciudad de México.

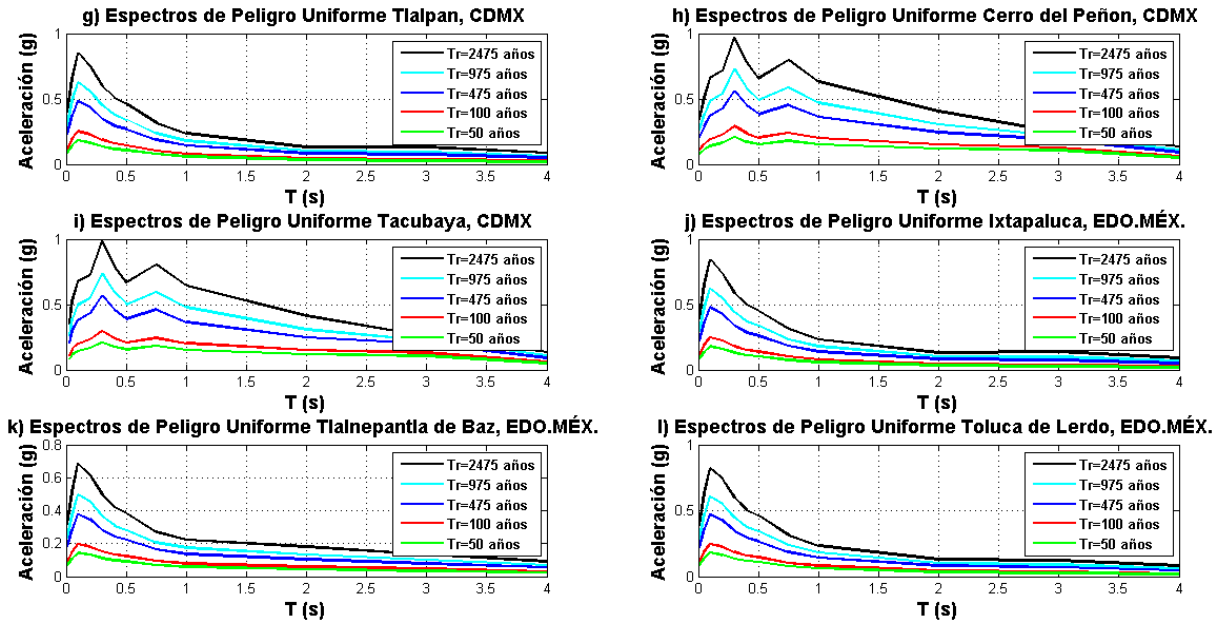
En la Figura 3.8 se muestran los espectros de peligro uniforme (EPU) de los sitios analizados en Ciudad de México y sitios cercanos del Estado de México para periodos de retorno de $T_r=2475$ años, $T_r=975$ años, $T_r=475$ años, $T_r=100$ años y $T_r=50$ años. Se observa que para los sitios Tacubaya y Cerro del Peñon donde se incluyeron las funciones de la Figura 3.5 se tienen ordenadas significativas de PSA en periodos altos de 1.0 a 3.0 seg, debido principalmente a la incorporación de la ley de atenuación de (Gómez-Bernal et al., 2003), la cual considera eventos interplaca, intraplaca y corticales para magnitudes $M>6$ y distancias hasta de 600 km.

Figura 3.8 Espectros de Peligro Uniforme en sitios de Ciudad de México y Estado de México

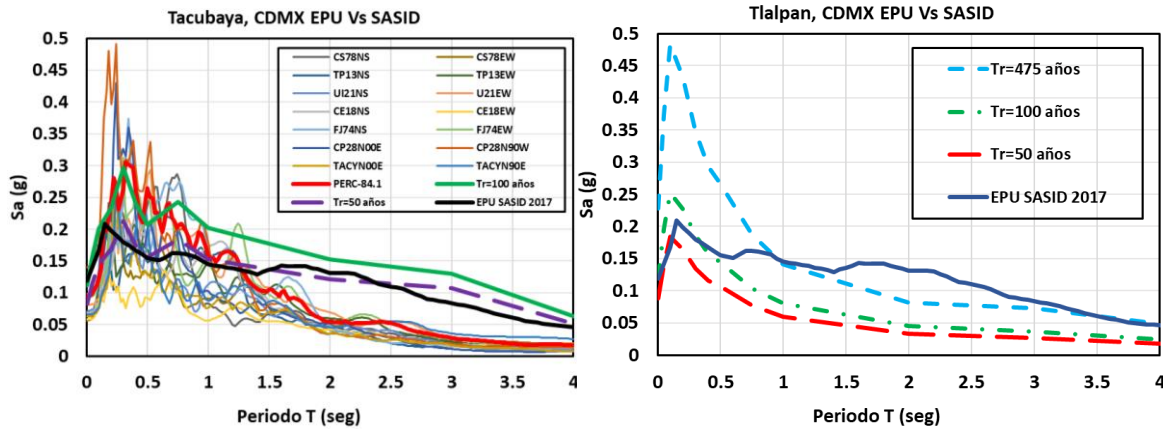
En la Figura 3.9 (a) se muestran 14 espectros de respuesta de las componentes horizontales en siete sitios de la zona I de la Ciudad de México junto con el respectivo espectro del percentil 84.1 de los 14 espectros, el cual se puede comparar con los EPU's en Tacubaya para los periodos de retorno de 50 y 100 años y con el EPU del SASID de las NTC, puede notarse claramente el espectro de las NTC está por debajo del EPU de 100 años y tiene una buena correlación con el EPU de 50 años, por lo que puede concluirse que para la zona I el nivel de los espectros de diseño estaría subestimado.

Figura 3.9. Comparación de EPU y SASID a) Tlalpan b) Tacubaya

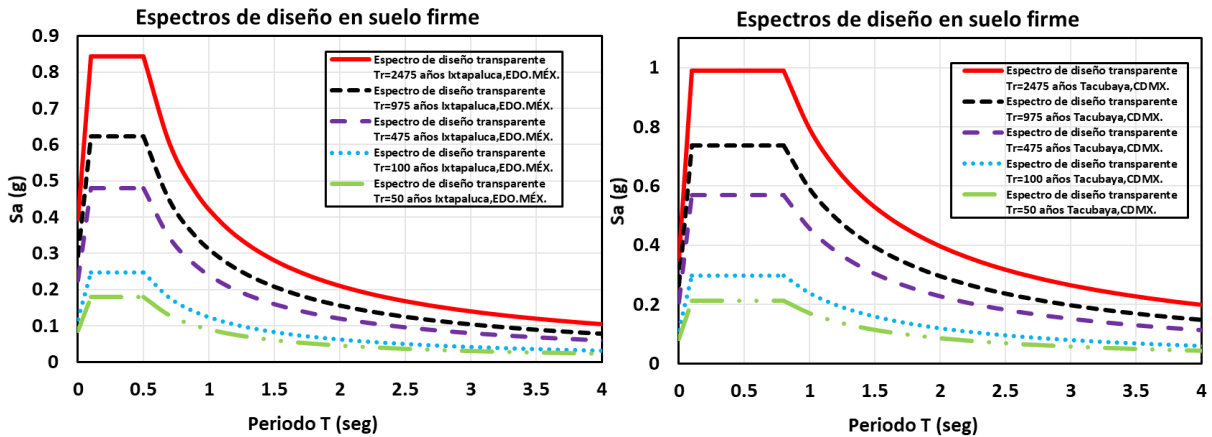
Figura 3.10. Espectro de Diseño Transparente Ixtapaluca, EDO. MÉX. y Tacubaya, CDMX

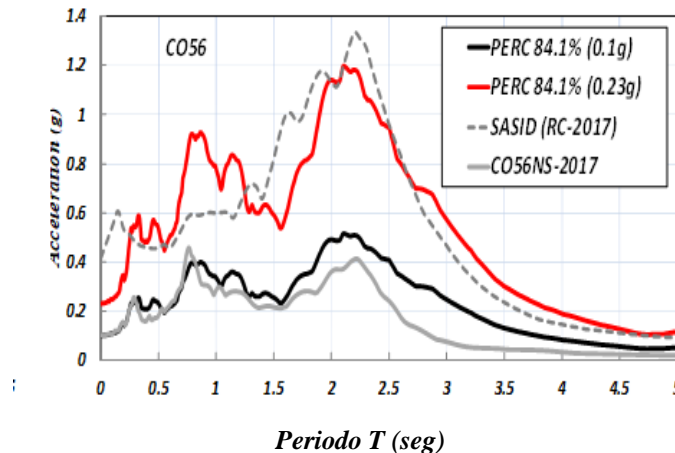
Los espectros de respuesta de peligro en terreno blando se pueden ejemplificar con los espectros de la estación CO56 en Colonia Roma, en la Figura 3.11 se presentan, dos espectros de peligro calculados para el 5% de la amortiguación crítica, utilizando el percentil 84,1% de los espectros normalizados de los siete eventos de la Figura 3.3, y afectados por la PGA estimada, obtenida con la relación de atenuación (Gómez-Bernal, et al, 2003); un espectro con una PGA de 0,1 g como el evento del 19 de septiembre de 2017, y el segundo espectro con una PGA de 0,23 g, el máximo esperado. En la misma Figura 3.11 se incluyen el espectro registrado en la estación CO56 durante el 19 de septiembre de 2017, y el espectro de peligro uniforme en este sitio de acuerdo con el Código de Construcción Mexicano 2017 (Reglamento de Construcciones para la Ciudad de México, SASID). Podemos notar una buena correlación entre el terremoto del 19 de septiembre de 2017 y los espectros estimados.

Figura 3.11 Espectros de Peligro en estación CO56, comparación de espectros con las NTC sismo (SASID).

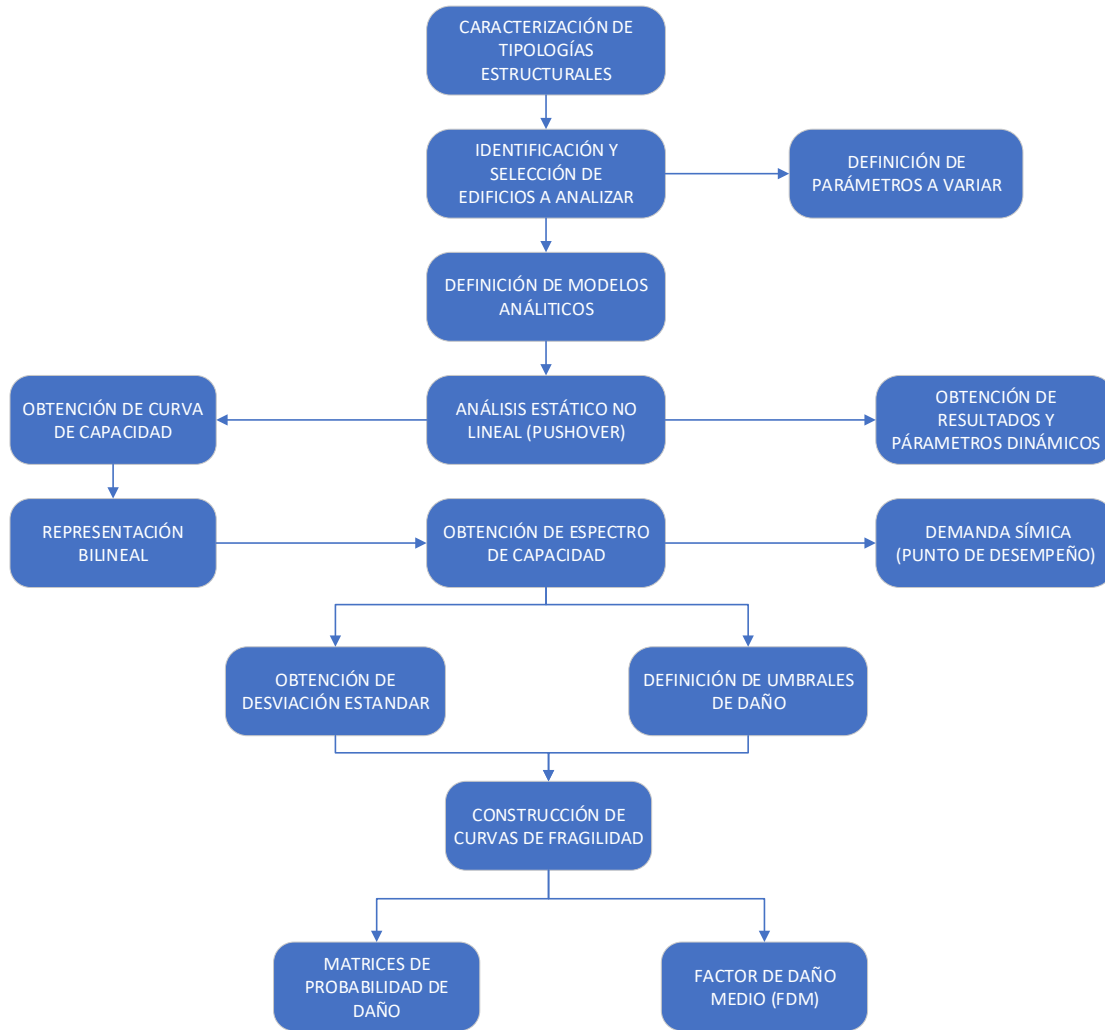
Esta metodología se describe de manera global en la Figura 4.1, donde inicialmente se realiza la identificación y selección de sistemas estructurales a estudiar típicos de una zona. En este caso se seleccionaron 5 edificios correspondientes a una tipología que es muy común de la Ciudad de México, y que no solo ha resultado vulnerable ante el sismo del 19S-2017, sino que también lo ha sido durante otros eventos sísmicos. Una vez identificadas las estructuras a estudiar se definen los principales parámetros a considerar. Esta variación tiene como función principal obtener una desviación estándar de las posibles capacidades de cada uno de los modelos analizados y considerarlas dentro de su evaluación de vulnerabilidad. La definición de los umbrales de daño se realizó según la Tabla 4.1.

Figura 4.1. Metodología desarrollada para calcular funciones de vulnerabilidad

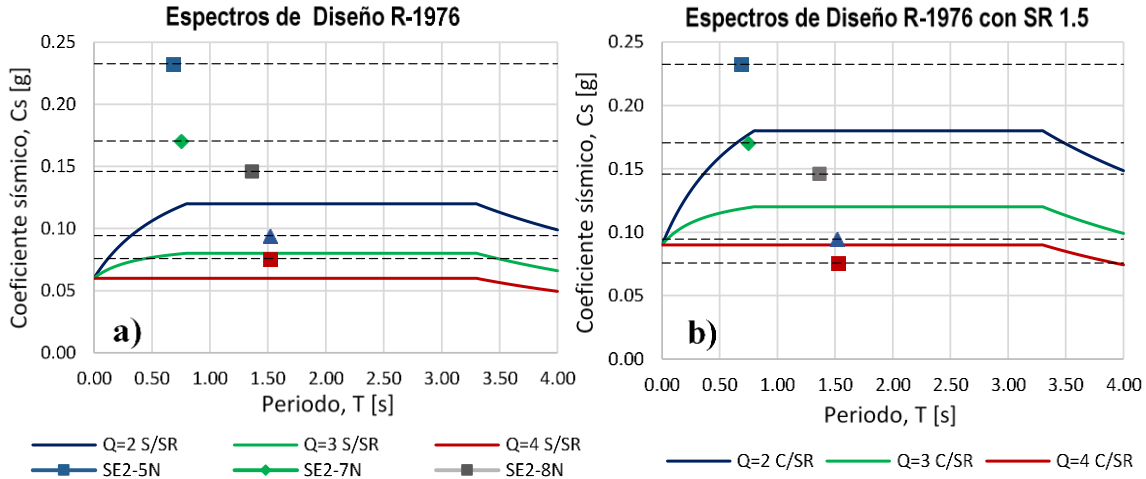
En la Figura 4.4 se comparan los coeficientes sísmicos resistentes, C_s , de los 5 edificios, con los espectros de diseño R1976, usando una sobrerresistencia (SR) de 1.5 (Figura 4.b). Suponiendo reducciones para Q entre 2 y 4, se puede concluir que para este tipo de edificios construidos antes de 1985 con este sistema estructural, la sobrerresistencia se encuentra entre 1.45 y 1.58 para los edificios estudiados.

Figura 4.4. a) Espectros de Diseño (ED) R-1976. b) afectados por una Sobrerresistencia (SBR) de 1.5 y coeficientes resistentes “Cs” para los edificios estudiados

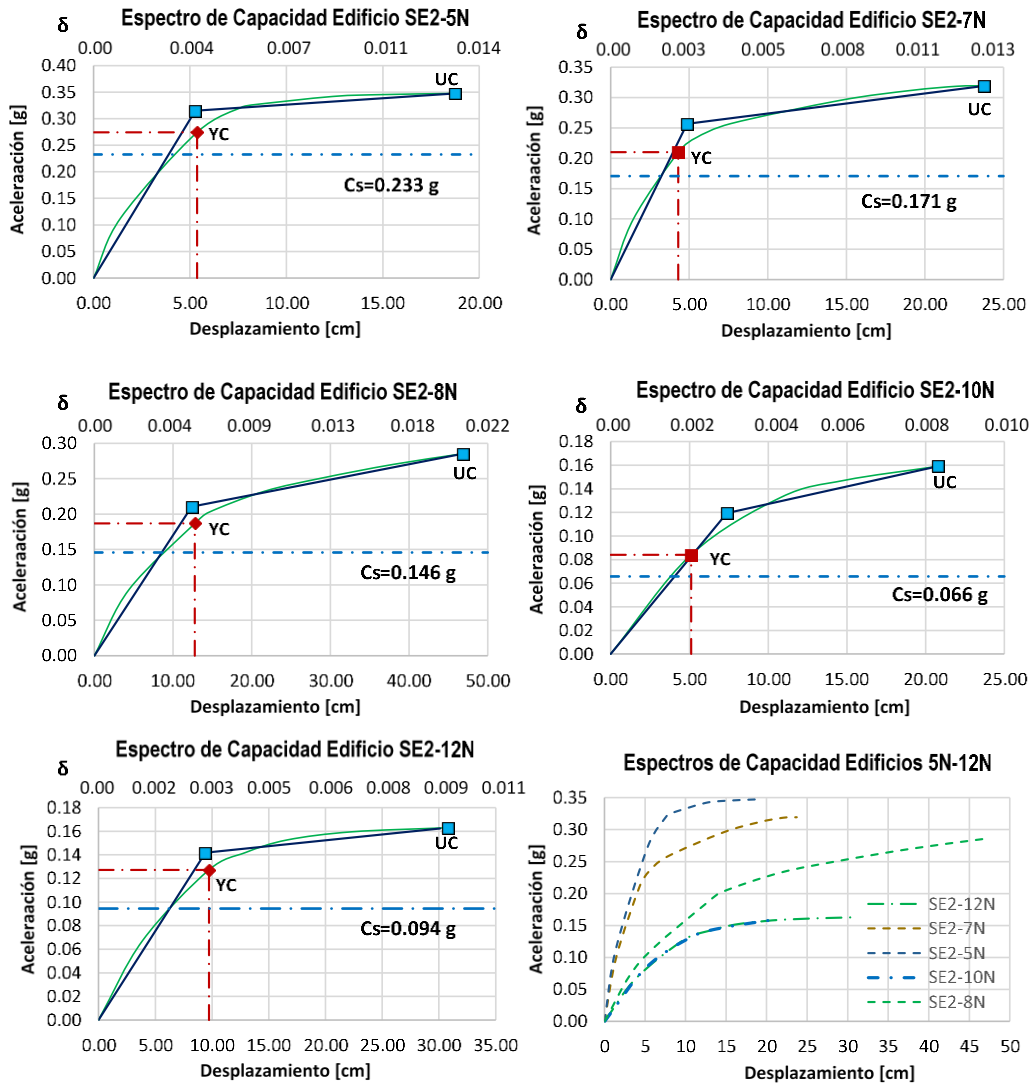
Figura 4.5. Espectros de capacidad de edificios estudiados de 5 a 12 niveles

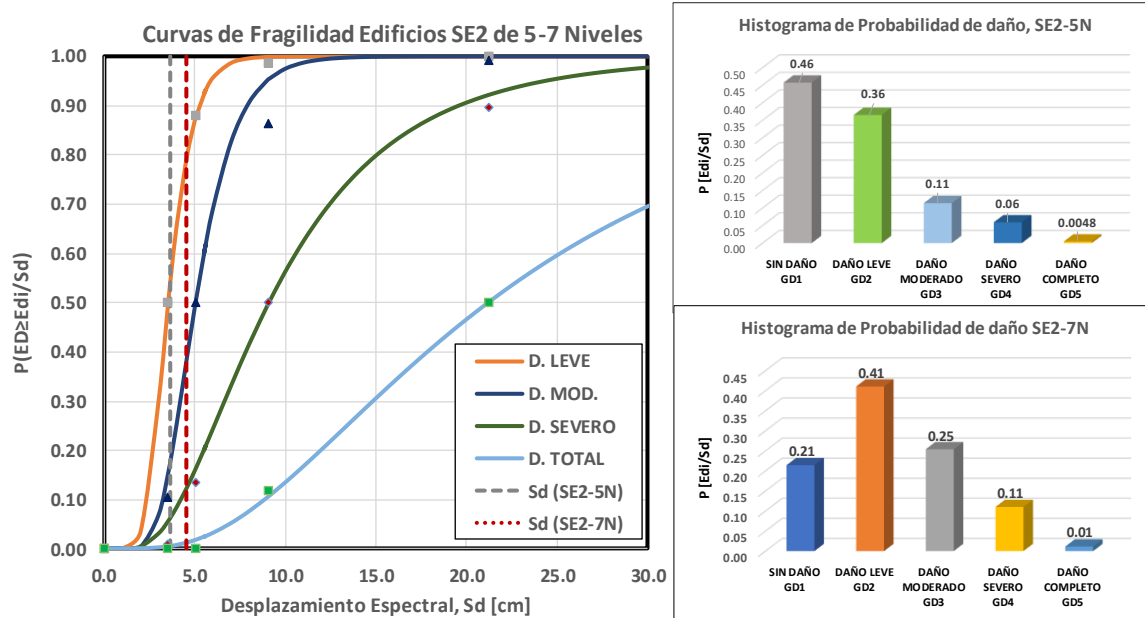
Figura 4.7. Izquierda: curvas de fragilidad, y desplazamientos S_d para cada edificio según su periodo, en las estaciones SI53 y AO24. Derecha: Histograma de Probabilidad de Daño para cada edificio.

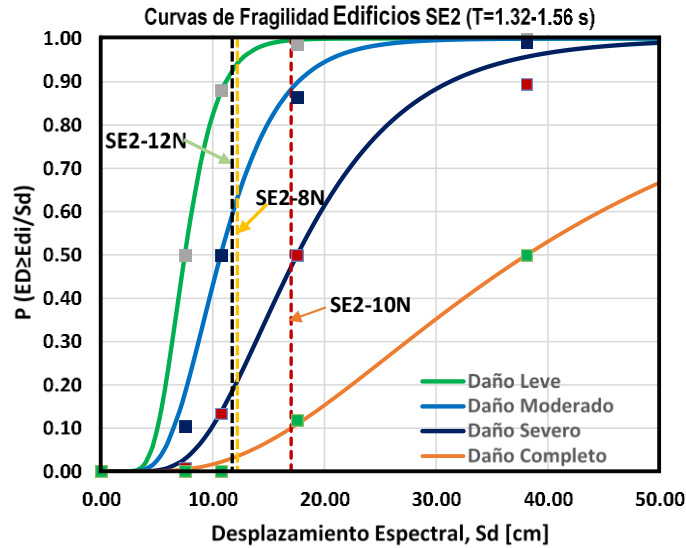
Figura 4.8. Curvas de fragilidad, se indican con línea discontinua los desplazamientos S_d para cada edificio según su periodo, calculados en las estaciones SI53 y AO24 respectivamente.

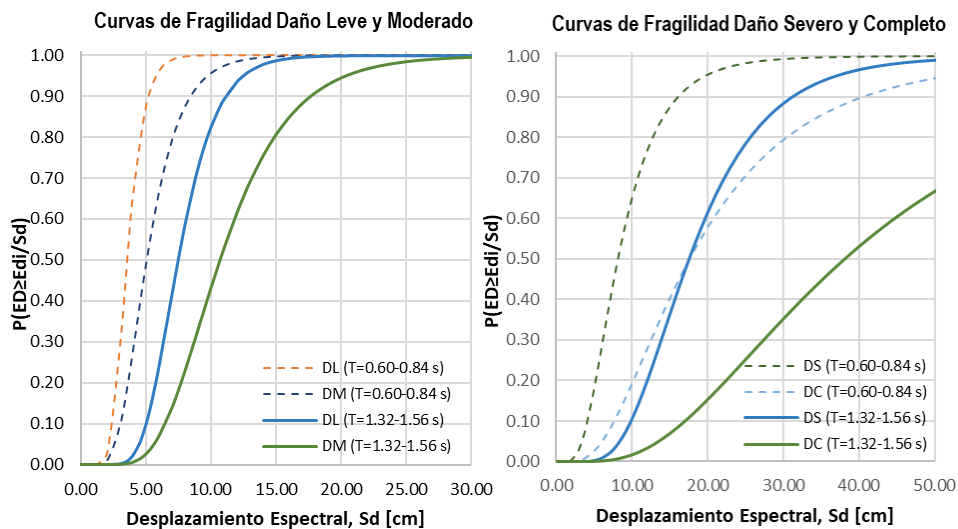
Figura 4.11. Curvas de fragilidad para edificios con periodos entre 0.60-0.84 s y 1.32-1.56 s.

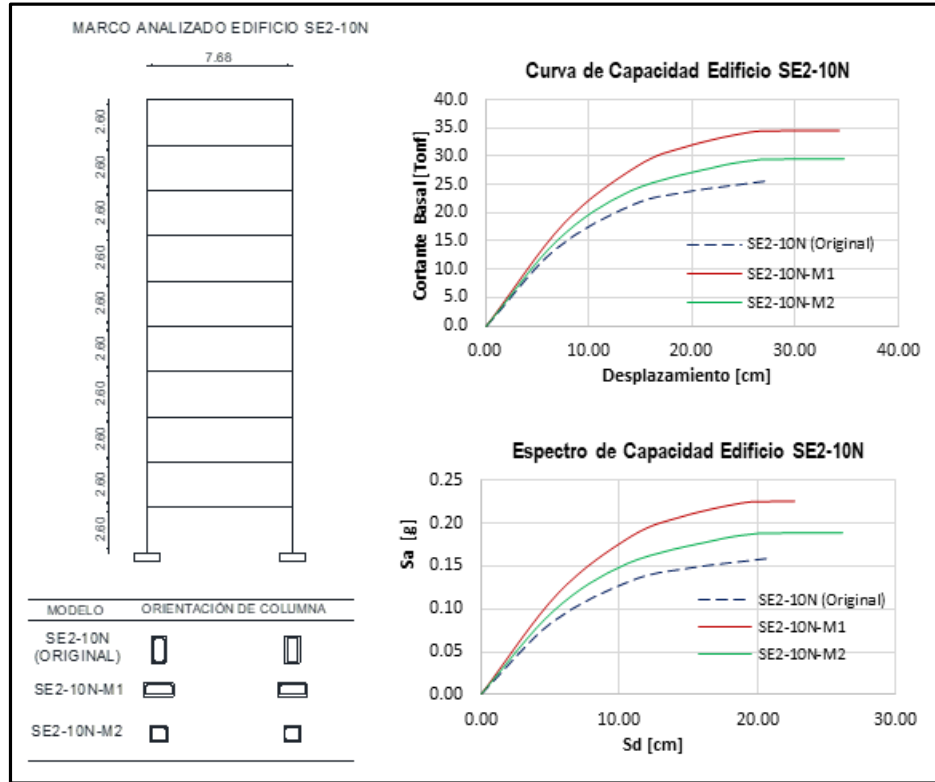
Figura 4.12. Curvas de capacidad del grupo de modelos SE-10N.

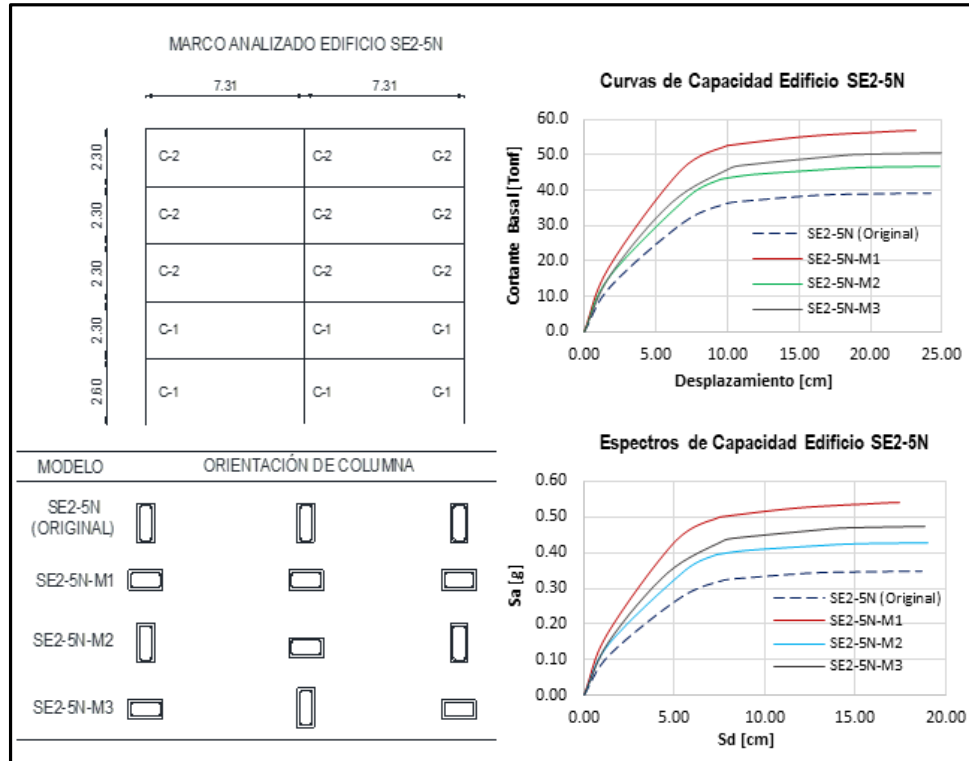
Figura 4.13. Curvas de capacidad del grupo de modelos SE-5N.

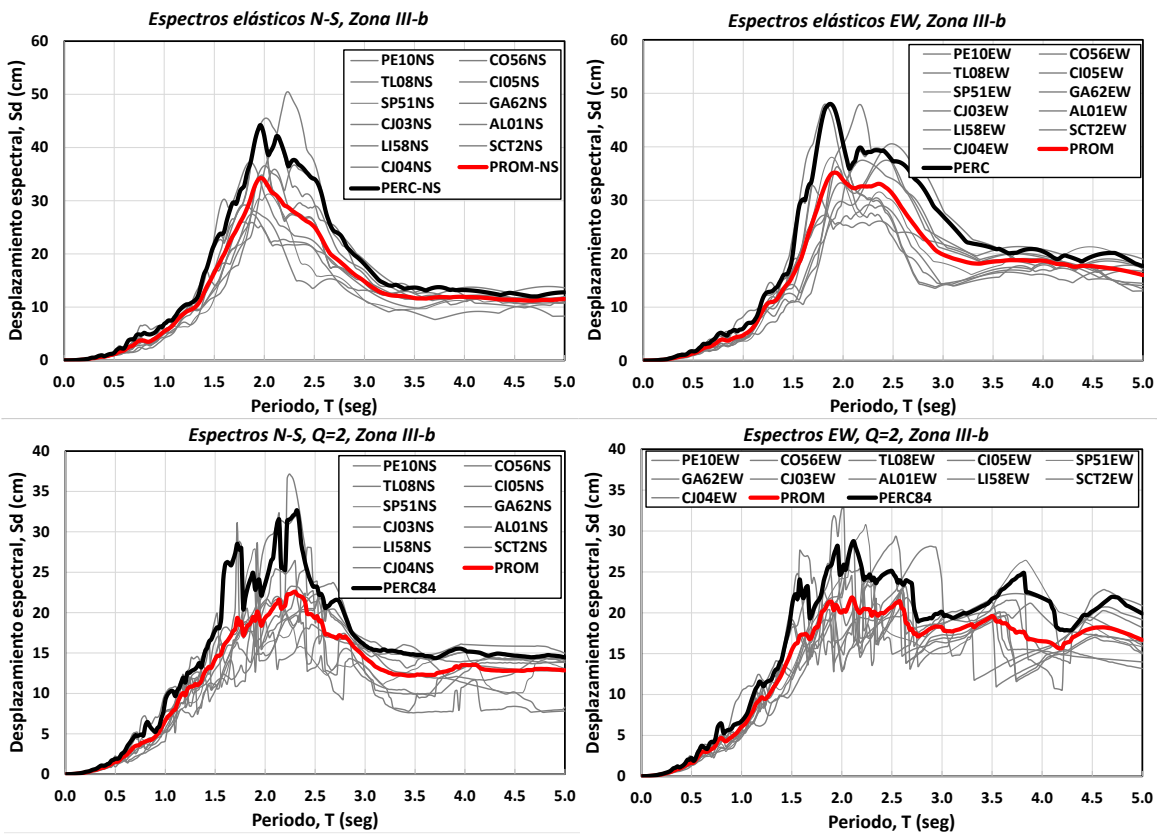
Figura 4.16. Espectros de respuesta de desplazamientos, Sd, elásticos (Q=1) y de ductilidad (Q=2) en 11 estaciones de la Zona IIIb del sismo 19/09/2017. Se incluye el promedio y el percentil 84%.
